# Przyczyny nieszczelności połączeń między prefabrykatami betonowych studni kanalizacyjnych

dr inż. Grzegorz Śmiertka  
Ilustracje autora

Wady produkcyjno-wykonawcze mogące prowadzić do przecieków na złączach montowanych studni kanalizacyjnych powinny być wychwycone podczas prób szczelności po zakończonym montażu studni.

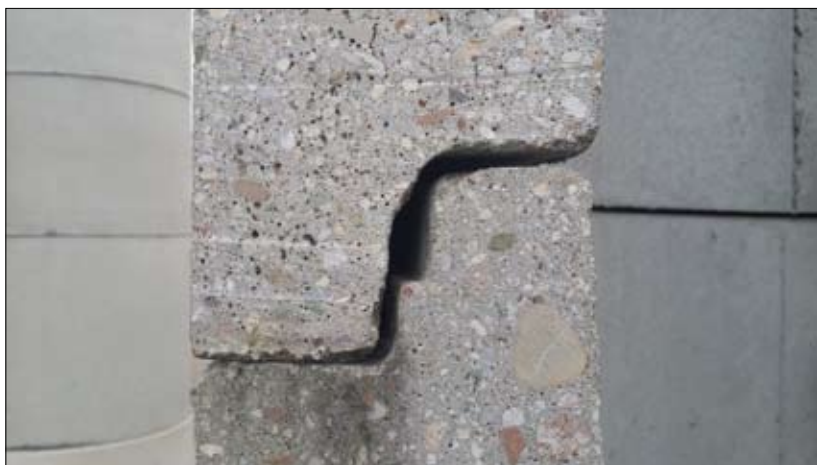
**Fot. 1** | Połączenie dwóch betonowych kręgów w studni uszczelnkowej

bada się wg tych samych zasad. O szczelności ich konstrukcji decyduje przepiękliwość betonu na ścianie pod określonym parciem wody, jednak deklarowane przez producenta grubości ścian kręgów nie odpowiadają grubości przegród zachowujących wodoszczelność. Wynika to z faktu specyficznego ukształtowania zamków, tzw. felców, w kielichu i bosym końcu prefabrykatów, zgodnie z fot. 1 oraz rys. 1. Bezpośrednie oparcie górnego elementu

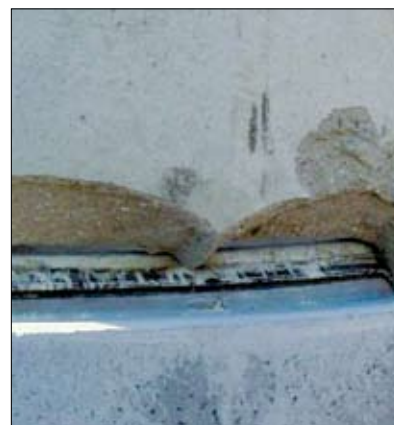
**Fot. 2** | Zniszczenie dolnego zamka kręgu

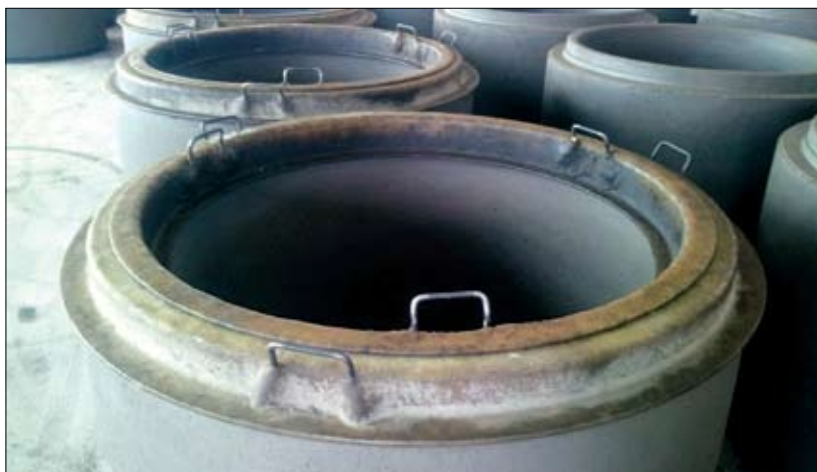
części wytwarzanych prefabrykatów odbywa się przez lekkie, wiotkie kaptury z tworzywa sztucznego, utrzymujące kołowość elementów, nakładane przez pracowników po wyjeździe prefabrykatów z maszyny wibroprasującej – fot. 3.

**Fot. 3** | Kaptury z tworzywa sztucznego

Rozwiązanie to jednak nie jest doskonałe, gdyż skurcz betonu jest na tyle duży, że w przepisach na znak QSPEBK zawarto dopuszczalne odchyłki kołowości, osobno dla dolnego i górnego felca, a mianowicie:

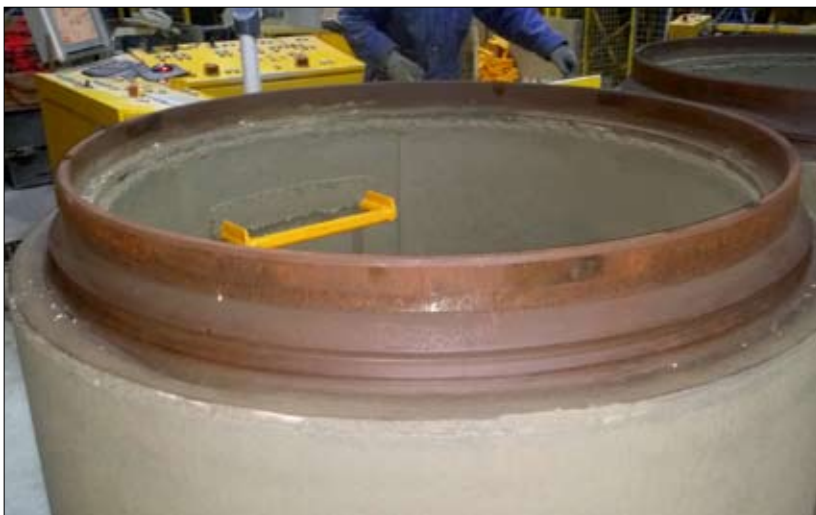
małości technologicznej. Ze względu na naprężenia skurczowe zaprojektowane są one jako masywne, dzięki czemu zabezpieczają betonowe elementy przed deformacjami – fot. 4.

Fot. 4 | Górny pierścień stalowy na świeżo zaformowanym kręgu

Jedynym skutecznym rozwiązaniem, gwarantującym idealnie kołowe wykonanie górnego zamka łączącego w kręgach, jest zastosowanie, analogicznie do zamka dolnego, stalowych pierścieni profilujących, które spoczywają na prefabrykacie do czasu osiągnięcia przez beton tzw. wytrzy-

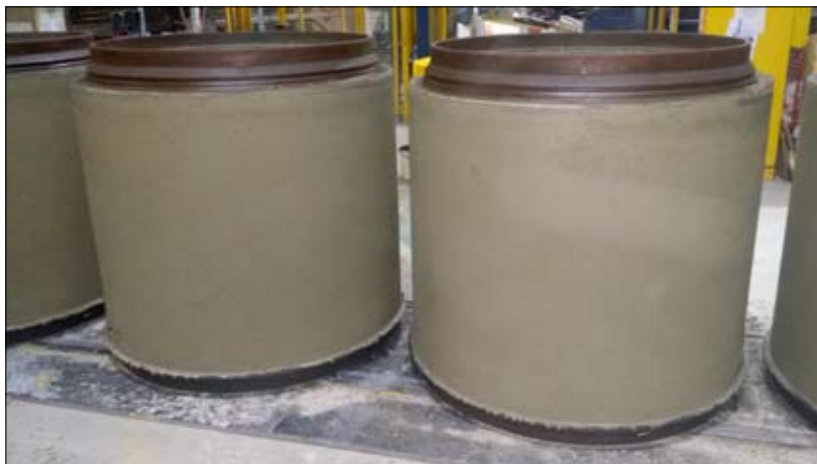
Produkcja pierścieni odbywa się na frezarkach numerycznych, wobec czego tolerancja ich wykonania – 1,0 mm, bezpośrednio przekłada się na tolerancje wymiarowe zamków w prefabrykacie. W Polsce już od kilku lat działają producenci stosujący tego typu rozwiązania. Ciąg technologiczny wymaga w tym przypadku rozbudowanej linii produkcyjnej korzystającej z dwóch osobnych magazynków dla pierścieni dolnych oraz górnych – fot. 5.

**Fot. 5** | Linia produkcyjna z kompletem pierścieni

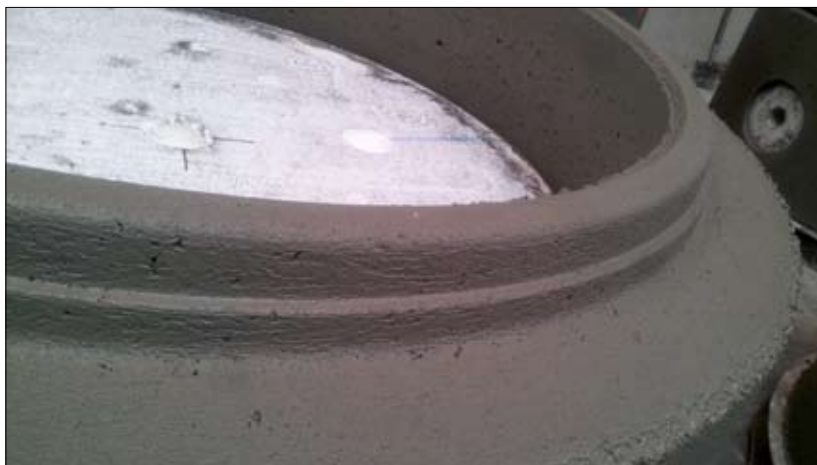
tw. stały stempel, mają chropowatą powierzchnię. Spowodowane jest to odessaniem mleczka cementowego od gładkiej stalowej powierzchni stempla – fot. 6.

**Fot. 6** | Powierzchnia betonu po bezpośrednim rozszalowaniu

Powyższy problem jest dobrze rozwiązany w przypadku stosowania opisanego systemu dolnych i górnych pierścieni stalowych. Ich gładka i równa powierzchnia przylega do formowanego elementu, nadając mu jakość powierzchni, będącą odbiciem lustrzanym stali. W trakcie produkcji jakość górnego zamka, poza wibroprasowaniem, poprawiana jest dodatkowym, rotacyjnym ruchem górnego pierścienia, nadając mu gładkość porównywalną z powierzchnią betonu samozagęszczalnego bądź tradycyjnego po rozszalowaniu z formy stalowej – fot. 7.

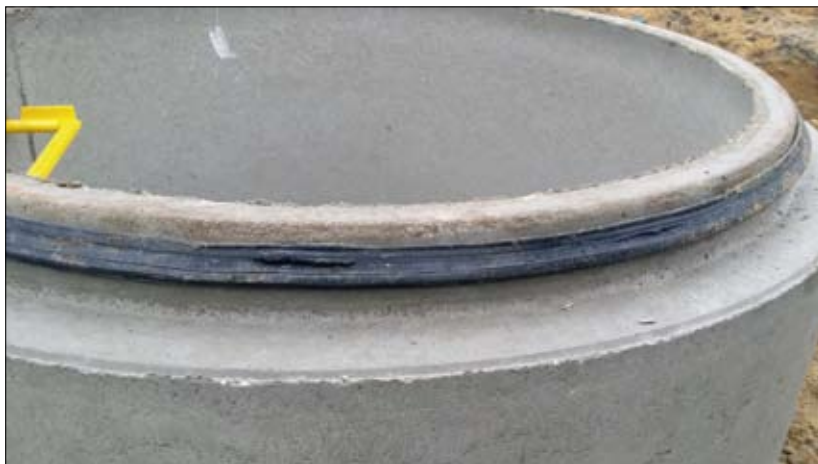
Przed montażem uszczelek **górne oraz dolne zamki prefabrykatów należy dokładnie oczyścić szczotką.** Ogólna zasada mówi, że nie wolno **stosować pasty poślizgowej pod żaden typ uszczelek.** Każda uszczelka elastomerowa musi podczas składania studni zapierać się w wyprofilowanym gnieździe, zgodnie z fot. 7. Efekt posmarowania górnego złącza dolnego elementu studni (pod uszczelką) można zauważyć na fot. 8, gdzie podczas montażu elementów uszczelka

**Fot. 8** | Zniszczenie klinowej uszczelki

klinowa pod naporem górnego elementu częściowo ześlizgnęła się po paście i została zgnieciona.

Po zamontowaniu uszczelki klinowej należy posmarować pastą poślizgową dostarczoną przez producenta. Analogicznie należy postąpić z dolnym zamkiem górnego elementu podczas montażu. Powierzchnię należy dokładnie nasmarować, tak aby zapewnić maksymalny poślizg betonowej powierzchni po uszczelce klinowej. Brak wystarczającej ilości pasty bądź stosowanie różnego rodzaju zamienników

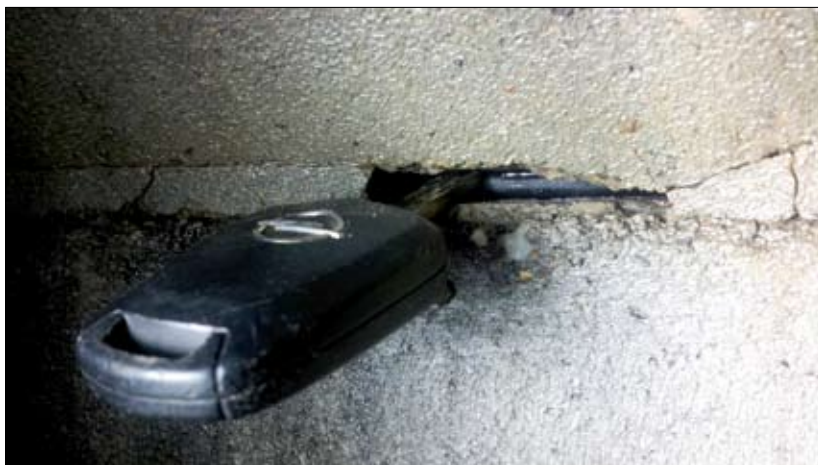
**Fot. 9** | Źle zamontowana uszczelka samoślizgowa

sposobem oceny jakości montażu jest włożenie w nią np. śrubokręta lub kluczyka samochodowego (wersja dla inspektorów nadzoru) i przesuwanie go po obwodzie studni. Jeżeli uszczelka nie będzie wyczuwalna lub będzie na podobnej znacznej głębokości, złącze jest dobrze zmontowane. W przypadku kiedy nagle na obwodzie lokalnie wystająca uszczelka będzie powodować wysuwanie kluczyka, oznaczać to będzie, że nie zsunęła się właściwie po betonowym felcu i tym samym nie doszczelnia połączenia – fot. 9.

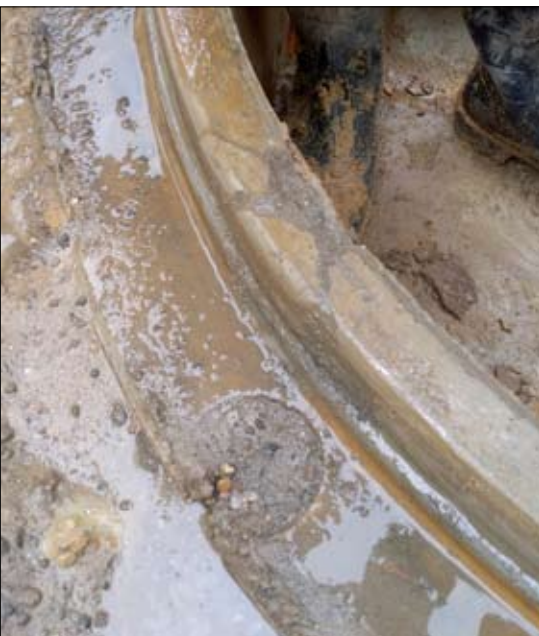
**Fot. 10** | Nieumiejętna naprawa uszkodzonego górnego złącza dennicy

przez kilka tygodni lub miesięcy była szczelna i nagle na połączeniach pojawiły się przecieki. Jako, że nic nie dzieje się bez powodu, wielokrotnie zdecydowano się na ich demontaż. Po odkopaniu, a następnie wyjęciu prefabrykatów z wykopu newralgiczne miejsca (betonowe zamki) wyglądały jak na fot. 10–11.

Wysoka jakość prefabrykatów betonowych oraz uszczeltek wraz z profesjonalnym montażem studni nie zabezpieczy przed przeciekami, jeżeli elementy nie będą składowane, przewożone i montowane we właściwy sposób, zabezpieczający przed uszkodzeniami mechanicznymi.

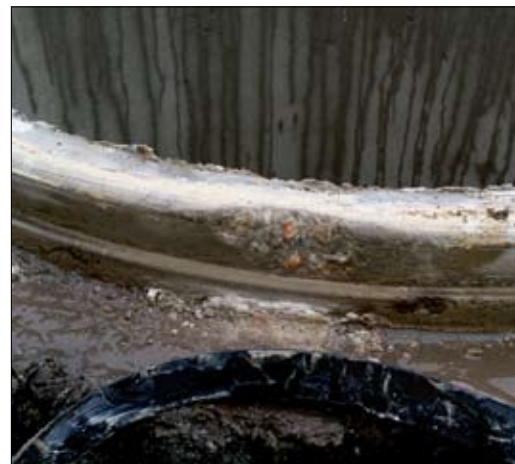
**Fot. 11** | Uszkodzenie górnego złącza kręgu

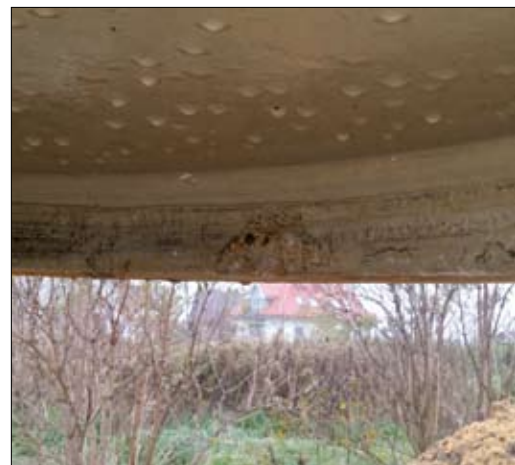
**Fot. 12** | Uszkodzenie dolnego złącza płyty pokrywowej

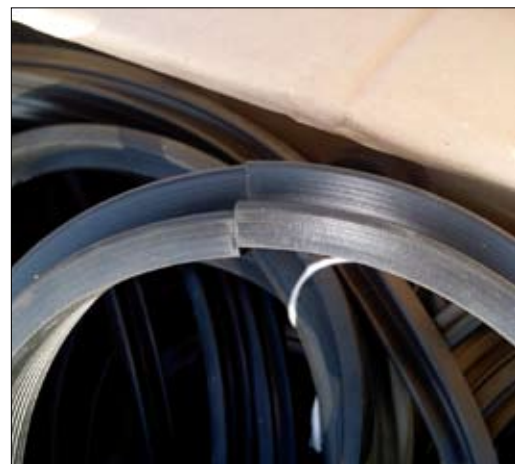
W przedstawionej analizie przyczyn powstawania przecieków na połączeniach betonowych elementów studni kanalizacyjnych pominięto fabryczne wady uszczeltek, gdyż z tymi praktycznie autor się nie spotkał podczas swojej pracy zawodowej, z jednym małym wyjątkiem – fot. 13.

**Fot. 13** | Wadliwa klinowa uszczelka elastomerowa
