Nawierzchnie ścieżek rowerowych - - asfalt versus betonowa galanteria drogowa

Grzegorz Śmiertka, Dominika Kaczmarek Kalisz

W artykule podjęto próbę rzeczowej obrony nawierzchni ścieżek rowerowych z betonowych kostek brukowych, w aspekcie ich coraz częstszego dyskryminowania, w świetle nawierzchni asfaltobetonowych. Przedstawiono wyniki własnych badań laboratoryjnych wielkości tarcia ślizgowego oraz zderzono cytowane w środkach masowego przekazu wyniki badań wielkości oporów toczenia na różnych nawierzchniach, z podstawową wiedzą z dziedziny fizyki. Odniesiono się do efektu, stosowania w nawierzchniach betonowych kostek, cementu „przyszłości” – TIOCEM'u, oczyszczającego powietrze atmosferyczne ze szkodliwych związków chemicznych. Zaprezentowano wyniki zewnętrznych badań potwierdzających proekologiczne w czasie zachowanie się samooczyszczającego się betonu. Przytoczono przykłady realizacji ścieżek rowerowych w technologii kostki niefazowanej ograniczającej, przy właściwym wykonawstwie, do minimum drgania pojawiające podczas użytkowania.

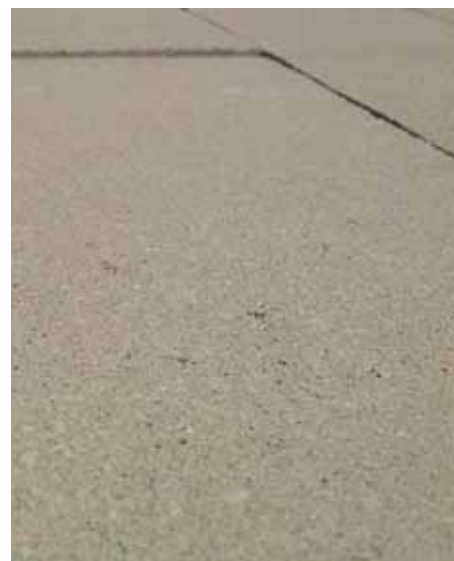
1. Wygląd nawierzchni z betonu wibroprasowanego

„Sorstkość” nawierzchni z asfaltobetonu, podobnie jak i z betonu, zależy - od składu mieszanek, a dokładniej pisząc stosu okruszowego użytego kruszywa. Im kruszywo jest grubsze tym tarcie o gotową powierzchnię jest większe. W przypadku betonowych prefabrykatów drogowych do wierzchniej warstwy ścierealnej stosuje się kruszywo o uziarnieniu maksymalnie 4 mm, co gwarantuje estetyczny wygląd - fotografia nr 1.

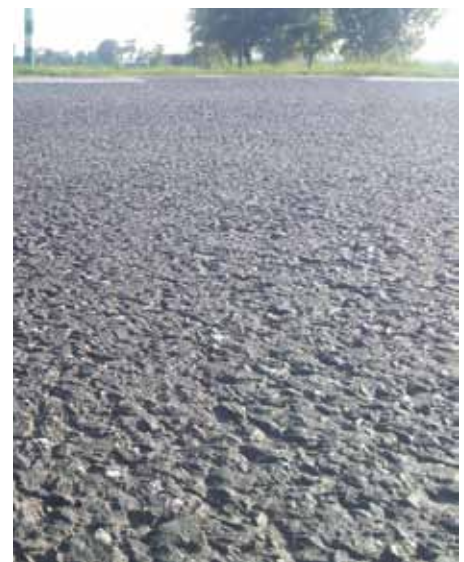
2. Wygląd nawierzchni z asfaltobetonu

letnich. Nowe mieszanki, stosowane obecnie na polskich drogach, zaprojektowane jako odporne na koleinowanie, charakteryzują się dużą zawartością frakcji 8/11 (zazwyczaj bazaltowej), która jednakże znacznie zwiększa chropowatość nawierzchni – fotografia nr 2.

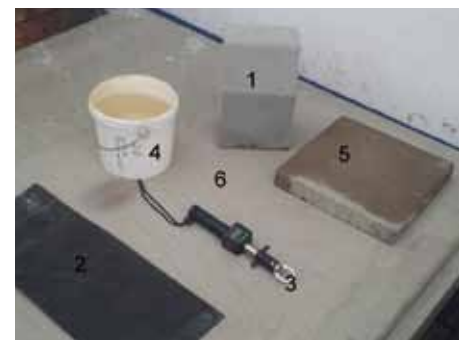
3. Stanowisko do badań szacowania odporności na poślizg nawierzchni betonowej

Samo badanie polegało na ułożeniu stałego obciążenia (w postaci fragmentu krawężnika o wadze 20 kg - oznaczenie nr 1 na fot. 3 i znanym polu podstawy powierzchni docisku) na pasku z gumy o twardości około 500 Shore'a (2).

Całość zamocowano do wagi cyfrowej (3), a następnie analogowej celem sprawdzenia wagi, poprzez którą wymuszano ruch. W trakcie jednostajnego przesuwu kontro-

lowano średnią wielkość siły w kg, potrzebnej do przesunięcia próbki po 3 typach nawierzchni (4, 5, 6) w 2 odmianach – suchej i wilgotnej na długości około 0,5 m. Wyniki badań wykazały, iż najmniejszą siłę, a tym samym tarcie, zanotowano na mokrej nawierzchni asfaltowej, dla której celem odniesienia dla reszty wyników, przyjęto wartość 100%. Pozostałe wielkości tarcie oszacowano na odpowiednio:

- sucha nawierzchnia z betonu wibroprasowanego – 182 %,
- mokra nawierzchnia z betonu wibroprasowanego – 159 %,
- sucha nawierzchnia z betonu samozagęszczalnego – 124 %,
- mokra nawierzchnia z betonu samozagęszczalnego – 112%,
- sucha nawierzchnia asfaltowa – 112 %.

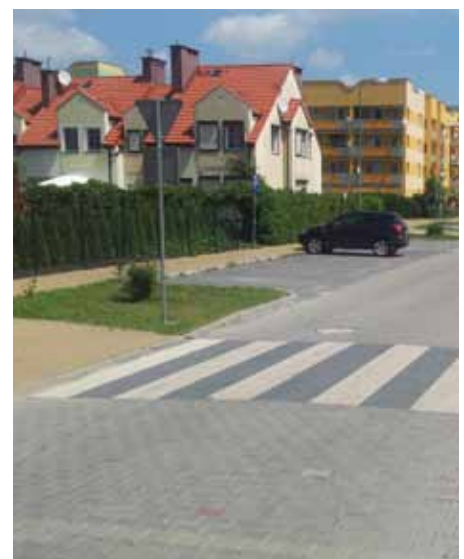
4. Sposób znakowania poziomego na betonowych nawierzchniach z kostki wibroprasowanej

Kolejnym dodatkowym argumentem na korzyść nawierzchni z betonowych wyrobów prefabrykowanych jest możliwość ich poziomego oznakowania, niewpływającego na współczynnik tarcia nawierzchni, poprzez stosowanie kostek lub płytek o innej barwie - fotografia 4.

Ten sposób oznaczenia pasów dla pieszych, linii wydzielenia, itd. jest o wiele bezpieczniejszy od nanoszenia powłok malarskich, na których podczas opadów atmosferycznych o poślizg niezwykle łatwo, o czym niejednokrotnie przekonali się początkujący, jak i zawodowi motocykliści.

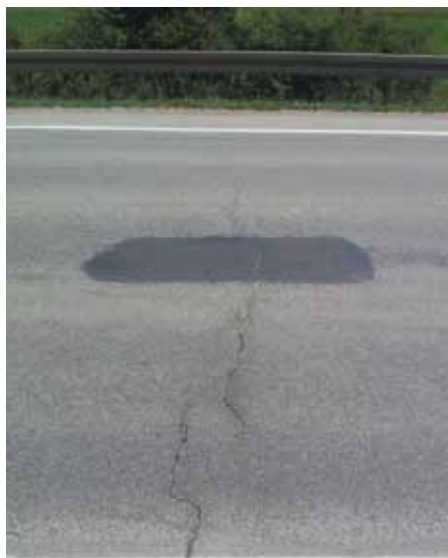
5. Widok typowego uszkodzenia (pęknięcia) nawierzchni asfaltobetonowej

W okresach zimowych, niedylatowane nawierzchnie asfaltowe doznają uszkodzeń, spowodowanych nadmiernym skurczem termicznym, co dodatkowo wpływa na ich końcową trwałość i mniejszy komfort z korzystania – fotografia 5.

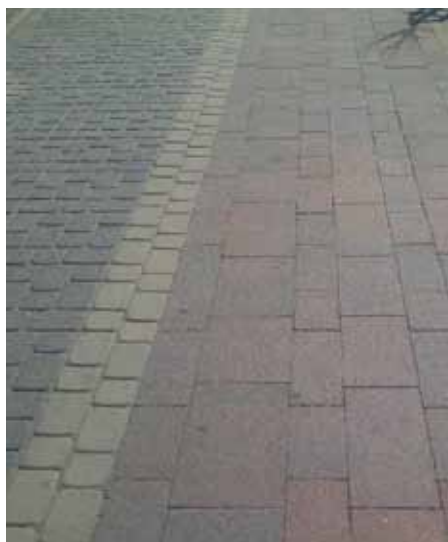
6. Widok ścieżki rowerowej z nawierzchnią, z betonowej fotokatalitycznej kostki brukowej produkcji ZPB Kaczmarek ułożonej w Zielonej Górze

Kraje Europy Zachodniej, fotokatalityczne nawierzchnie betonowe stosują w szczególności w okolicach szkół, przedszkoli oraz miejsc, w których przebywają dzieci, tj. przyszłość każdego społeczeństwa [13]. Gwarantuje to poprawę stanu środowiska naturalnego, co bezpośrednio wpływa na zdrowie lokalnej społeczności. Polskim wzorcem wykorzystania tego rodzaju technologii jest budowa między innymi ścieżki rowerowej w Zielonej Górze, na której nawierzchnię dla rowerzystów wykonano z elementów niefazowanych, a sąsiedni ciąg pieszy w innej kolorystyce z kostek fazowanych – fotografia nr 6.

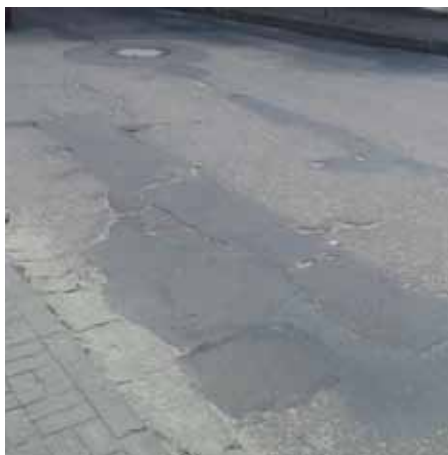
7. Typowe postępujące uszkodzenia nawierzchni asfaltobetonowej

Jako jedną z ważniejszych zalet powierzchni z betonowych kostek lub płytek brukowych należy przedstawić, dzięki modułowej budowie nawierzchni, możliwość dowolnego rozebrania jej fragmentów, celem wymiany instalacji przebiegających w konstrukcji ciągu, naprawy usterek spowodowanych nadmiernym osiadaniami podbudowy, bądź mechanicznym zniszczeniem poszczególnych elementów. Po wykonaniu niezbędnym prac przez wykwalifikowanych brukarzy umiejscowienie remontowanego fragmentu nawierzchni będzie trudne do zlokalizowania. W przypadku naprawiania nawierzchni na spoiwie asfaltowym, miejsca styków z dotychczasową nawierzchnią, należy powierzchniowo zabezpieczyć lepiszczami, które nie wnioskują w przekrój nawierzchni. Z czasem prowadzi to do efektu domina, tzn. uszkodzeniom ulegają większe sąsiadujące powierzchnie – fotografia 7.
