# Czy XA3 to najgorsze warunki eksploatacji betonowych studni kanalizacyjnych?

## Does the exposure class XA3 account for the worst operating conditions for concrete sewage chambers?

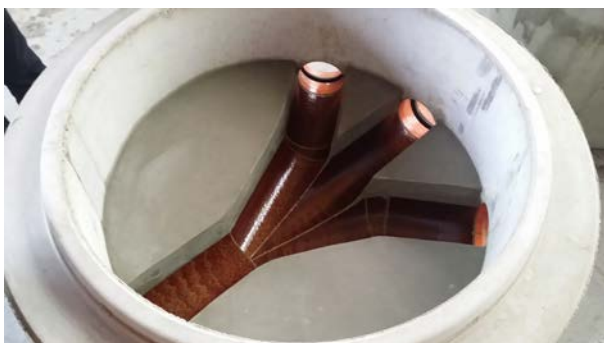
Fot. 1. Dno dennicy wyłożone glazurowanymi kształtami kamionkowymi

Surowcem, a tym samym pożywką do tworzenia środowiska agresywnego w sieci kanalizacyjnej, są transportowane media. Odczyn pH ścieków w wielu badaniach eksploatacyjnych osiągał odczyn pH neutralny, tj. około 6,5. W związku z powyższym nie stanowią one jakiegokolwiek zagrożenia dla betonu. Osady pozostawione na półkach i spocznikach oraz górnej części kinety w denicy z czasem ulegają fermentacji i przy udziale bakterii *Thiobacillus* zostają przetworzone do kwasu siarkowego. W ostatnich kilku latach autor miał kontakt z wieloma „próbami” zabezpieczenia betonowych studni przed szkodliwym oddziaływaniem środowiska silnie agresywnego wewnątrz studni. Pierwszym rozwiązaniem jest wyłożenie kinet glazurowanymi kształtkami kamionkowymi (fot. 1).

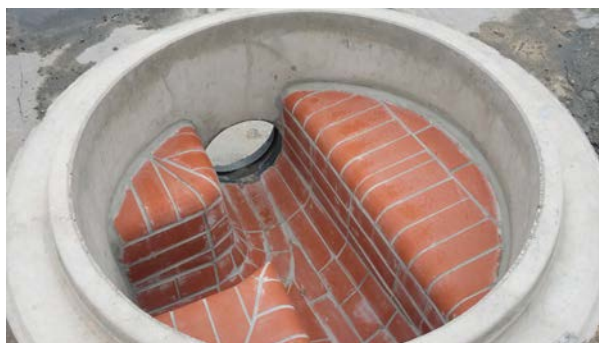
Fot. 2. Dno dennicy wyłożone ceglami klinkierowymi

Innym zbliżonym rozwiązaniem jest zastosowanie cegieł klinkierowych w konstrukcji kinety oraz półek spocznikowych. W myśl zasady, że o jakości łańcucha każdorazowo decyduje najsłabsze ogniwo, należy pamiętać, że w obu przedstawionych rozwiązaniach kształtki układane są na zaprawę na bazie cementu (fot. 2).

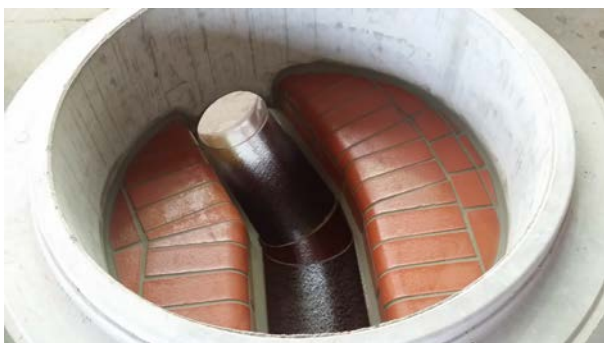
Fot. 3. Dno dennicy wyłożone glazurowanymi kształtami kamionkowymi oraz ceglami klinkierowymi

Realizowane są również kombinacje powyższych rozwiązań łączące kinety wyłożone glazurowanymi kształtkami kamionkowymi oraz półki spocznikowe ceglami kamionkowymi (fot. 3).

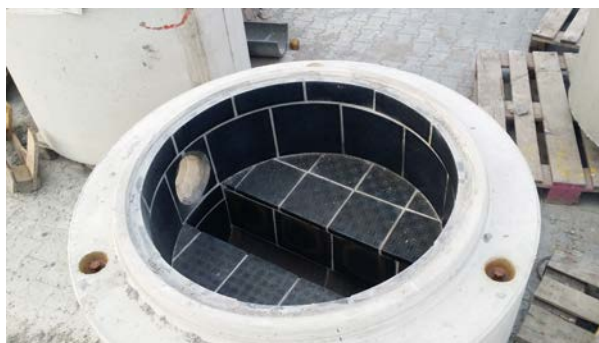
Fot. 4. Dno dennicy wyłożone płytkami bazaltowymi

Próba zwiększenia jakości zabezpieczanych elementów studni poprzez zastosowanie materiałów o wyższej trwałości skłoniła część producentów do zastosowania zamiast ceramiki płytek bazaltowych, łączonych nadal na klej na bazie spoiwa hydraulicznego. W ten sposób wykonano zabezpieczenie dennicy (fot. 4) oraz płyty pokrywowej (fot. 5).

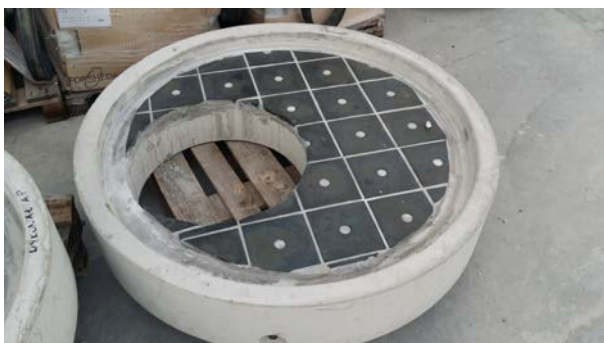
Fot. 5. Spód płyty pokrywowej wyłożony płytkami bazaltowymi

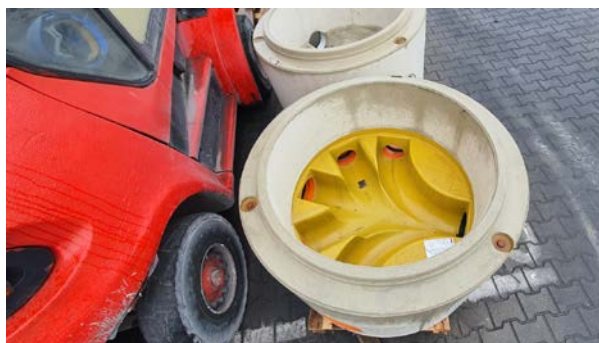
Fot. 6. Dno dennicy wyłożone wkładką PREDL-a z tworzywa sztucznego

Innym podejściem do zabezpieczania wnętrza betonowych studni jest wyłożenie ich wnętrza wkładkami z tworzywa sztucznego (tzw. PREDL-a). Najczęściej stosowane są jedynie elementy denne zabezpieczające kinetę i półkę spocznika (fot. 6).

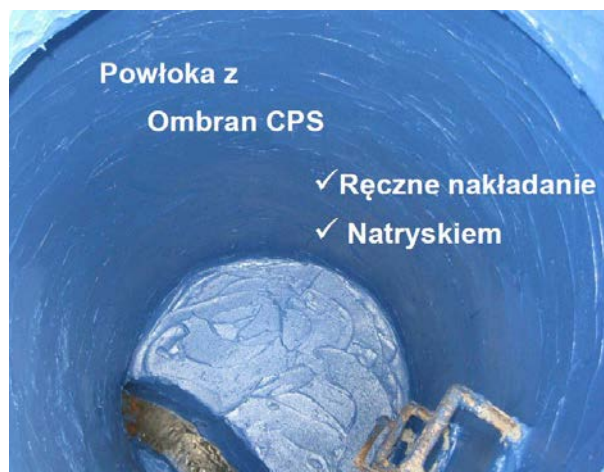
Fot. 7. Wnętrze studni z nałożoną warstwą żywicy epoksydowej (autor: Przemysław Łobodziec, McBauchemie)

Stąd też alternatywnym sposobem zabezpieczenia wnętrza studni jest nałożenie na jej wewnętrznej powierzchni powłok ochronnych z żywic epoksydowych. Rozwiązanie to jest najbardziej optymalne, gdyż umożliwia szczelnie pokrycie wnętrza studni materiałem w 100% odpornym na obciążenie środowiskowe do  $\text{pH} = 1,0$  (fot. 7).

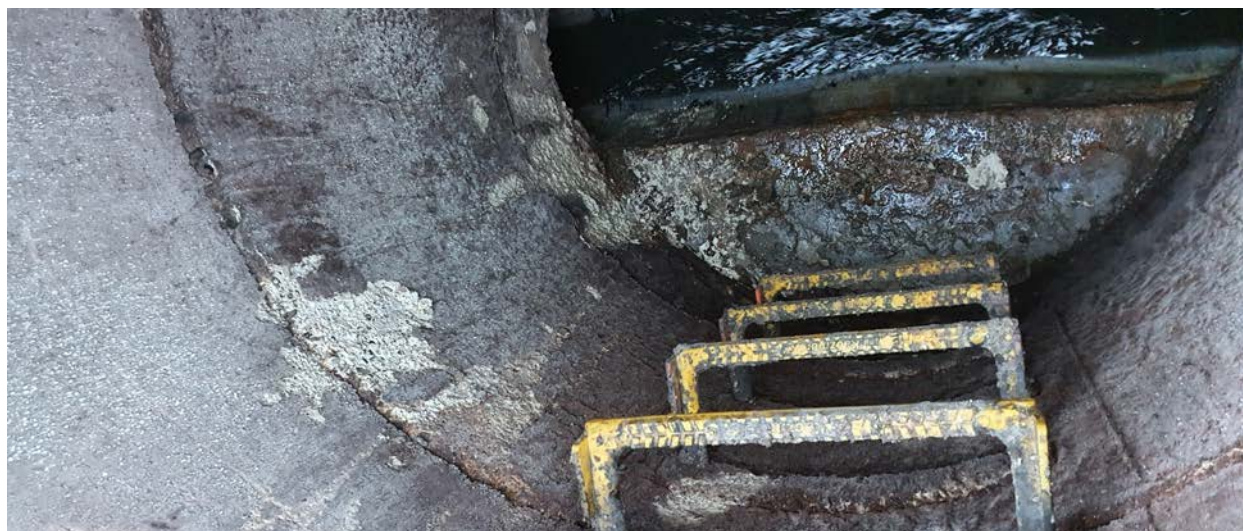
Fot. 8. Strukturalne zniszczenie wnętrza betonowej studni kanalizacyjnej

zakończonych każdorazowo przepompowniami. Zamontowane włazy żeliwne w wersji szczelnej uniemożliwiają jakiegokolwiek przewietrzanie sieci z „kwasowych” oparów. Destrukcja wewnętrznej powierzchni studni objęła całą dennicę, kręgi oraz zwężki (fot. 8).

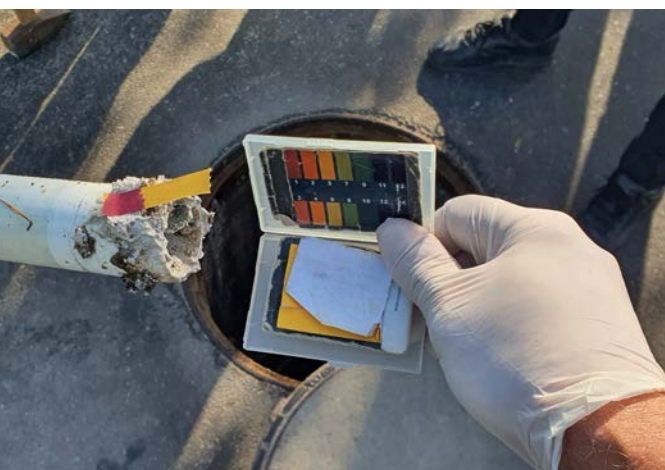
Fot. 9. Pozostałość po betonie klasy C40/50 wraz z szacowaniem odczynu pH skroplin z wnętrza studni betonowej

Beton na powierzchni został strukturalnie zniszczony – zneutralizowany. Materiał o wytrzymałości ponad 40 MPa można było usuwać szpachelką, a badanie skroplin z wnętrza konstrukcji wykonane papierkiem lakmusewym wykazało wartość odczynu pH około 1,0 (fot. 9).

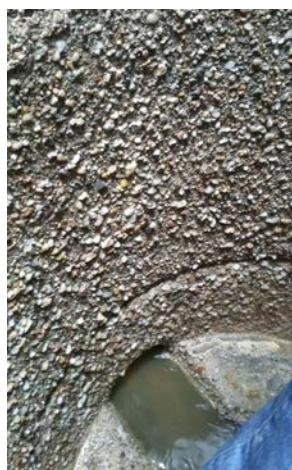
Fot. 10. Wygląd ściany betonowej studni po ciśnieniowym oczyszczeniu wnętrza jej konstrukcji

Kolejne dwie inwestycje zrealizowane zostały w województwie opolskim. Pierwsza służyła „transportowaniu odcieku” na terenie oczyszczalni ścieków, druga stanowiła część sieci na terenie przepompowni ścieków sanitarnych. W obu przypadkach stwierdzono ponadnormatywne uszkodzenia powierzchni wewnętrznej betonu. Na potrzeby zorganizowanych spotkań z inwestorami w obu lokalizacjach oczyszczono ciśnieniowo reprezentatywne studnie, celem oceny wielkości zniszczeń – głębokość penetracji agresywnych mediów (fot. 10).

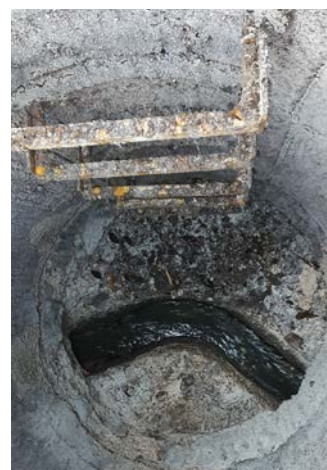
Fot. 11. Wygląd półki – spocznika dennicy

Ostatnia, piąta realizacja, miała miejsce w Wielkopolsce w gminie, w której z uwagi na zwiększające się na przestrzeni ostatnich lat zagospodarowanie terenów pod zabudowę mieszkaniową, zaprojektowano, a następnie zrealizowano odcinki mieszanej sieci kanalizacyjnej, tj. grawitacyjnej z przepompowniami umiejscowionymi co kilka kilometrów przepompowniami. Problem okazała się wydajność pomp dobranych pod docelowe obciążenie sieci a pracujących obecnie na około 20-25% swoich możliwości. Zbyt rzadkie załączanie się pomp doprowadziło do osadzenia się znacznej ilości przefermentowanych osadów na półce – spoczynku dennicy (fot. 11).
