# Nawierzchnie dróg rowerowych z betonowych kostek i płyt brukowych w porównaniu z nawierzchniami asfaltowymi

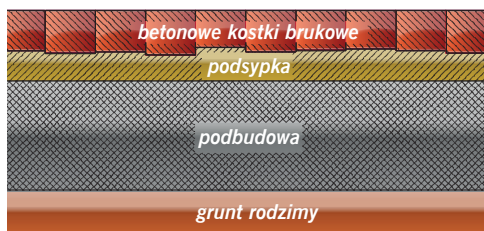
Rys. 1. Schemat właściwie przygotowanej podsypki – równa nawierzchnia

zapewnić wymaganą nośność ciągu komunikacyjnego, należy właściwie przygotować podbudowę, na której następnie rozściela się dywanik luźno rozsypanego piasku. Jego podstawową funkcją jest przejęcie, podczas wibrowania ułożonych kostek lub płyt betonowych, dopuszczalnych odchyłek w tolerancji wykonania ich wysokości, zgodnie z rys. 1.

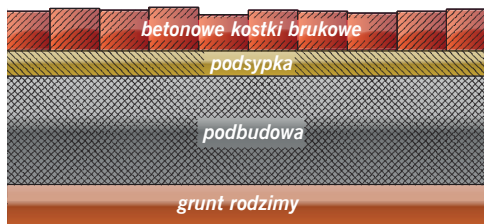
Rys. 2. Schemat niewłaściwie przygotowanej podsypki – nierówna nawierzchnia

Luźna podsypka daje wykonawcy szansę wykonania równej nawierzchni, podczas gdy jej wstępne zawibrowanie bądź też rozłożenie listwą wibracyjną całkowicie uniemożliwia właściwe wykonanie nawierzchni. Zagęszczona podsypka nie poddaje się wibracjom przenoszonym przez kostkę/płytę betonową, co wielokrotnie doprowadza do strukturalnego zniszczenia betonu – nadmiernego przetarcia zaczynu, zgodnie z rys. 2 oraz fot. 1.

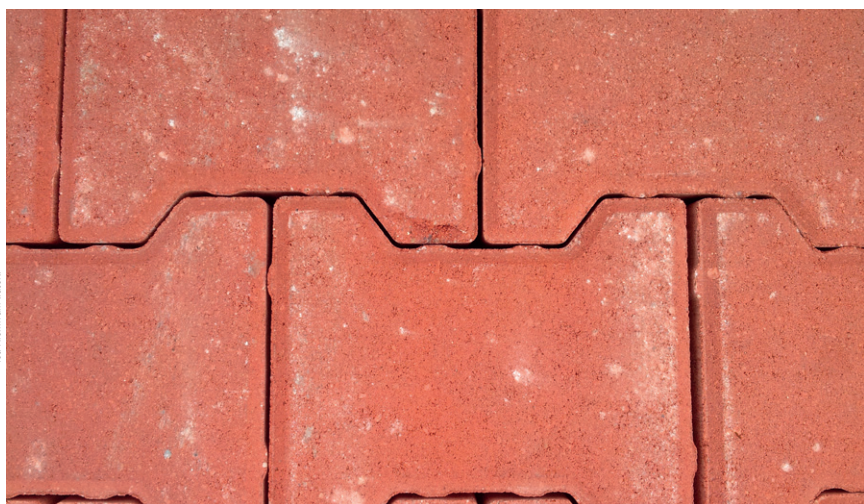
Fot. 1. Widok przewibrowanej nawierzchni betonowej – nadmierne przetarcie zaczynu

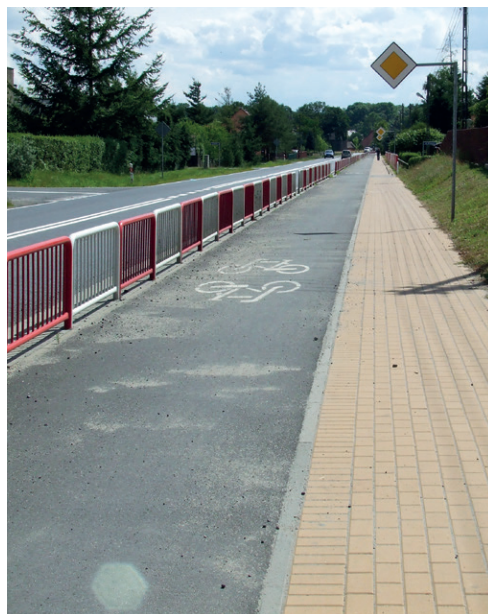
Fot. 2. Przykład kolorystyki nawierzchni ścieżki i przyległego chodnika – teren zabudowany

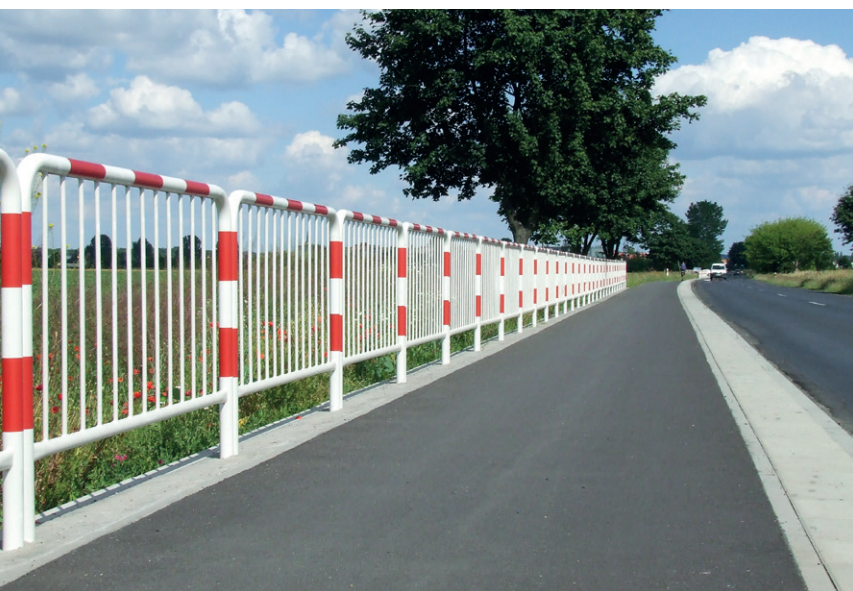
Fot. 3. Przykład kolorystyki nawierzchni ścieżki – teren niezabudowany

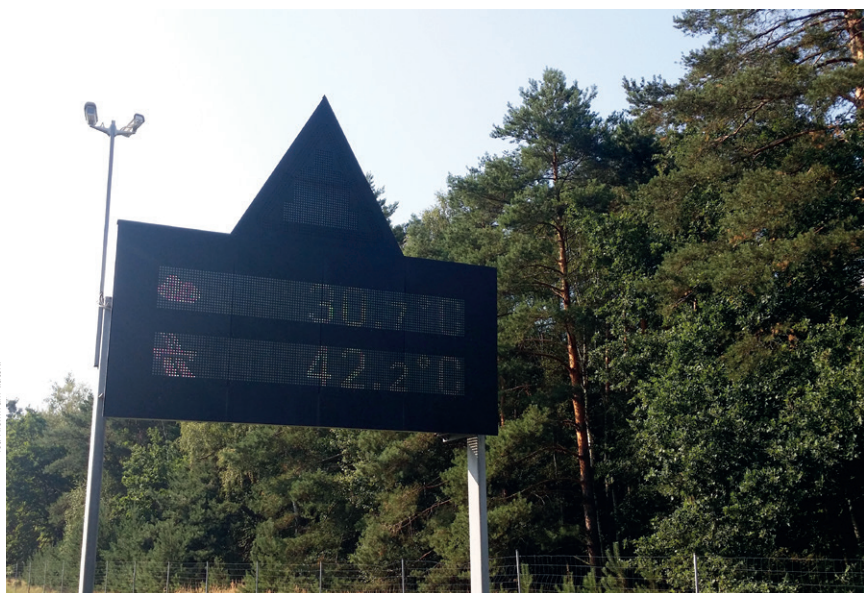
Fot. 5. Przykład różnicy temperatur pomiędzy temperaturą powietrza i nawierzchni asfaltowej autostrady A-4 – sierpień 2014

W ślad za większym pochłanianiem światła w okresach letnich czarne nawierzchnie asfaltowe nagrzewają się do znacznie wyższych temperatur niż ich szare odpowiedniki, co w konsekwencji może doprowadzać do trwałych odkształceń nawierzchni. Należy jednakże w tym miejscu stwierdzić, iż poruszające się pojazdy samochodowe naturalnie obniżają temperaturę nawierzchni (ruch powietrza) o około 10°C. Chcąc oszacować możliwą do uzyskania temperaturę nawierzchni asfaltowej, podczas sporadycznego jej użytkowania, w sierpniu 2014 r. przeprowadzono badanie próbek betonowych i asfaltowych, poddanych intensywnemu promieniowaniu słonecznemu (temperatura powietrza 35°C). Pomiary wykonane termometrem cyfrowym INFRARED DT8380 wykazały maksymalną temperaturę powierzchni asfaltowej 60,6°C. Analogiczne próbki niebarwionych kostek betonowych osiągały temperatury około 15°C niższe.

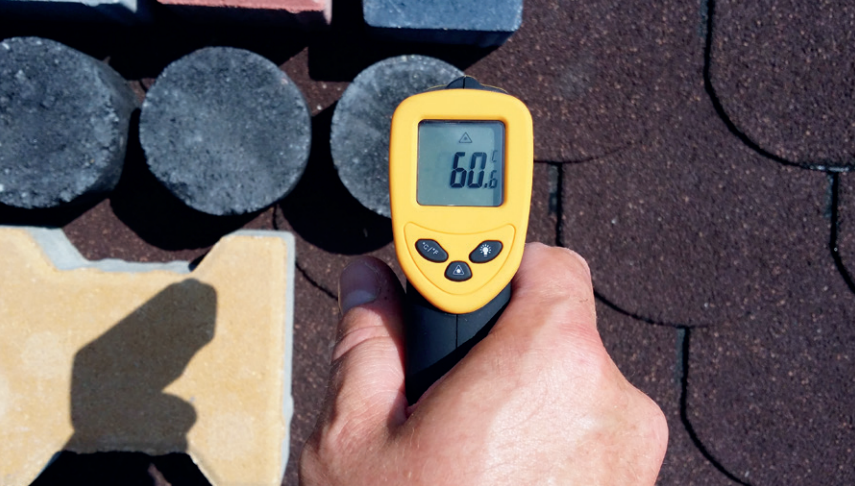
Fot. 6. Pomiar temperatury powierzchni próbki asfaltowej

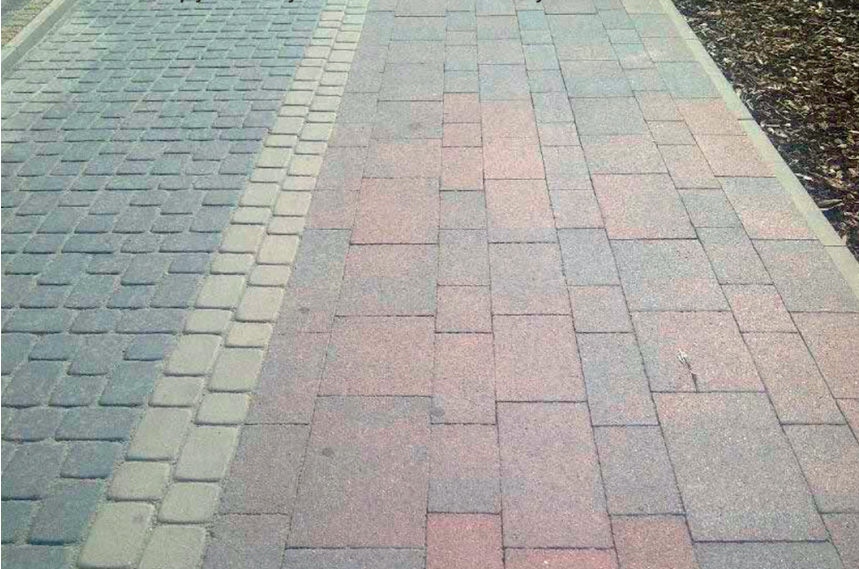
Fot. 7. Przykład realizacji ciągu pieszo-jezdnego z bruków fotokatalitycznych – ścieżka rowerowa z płyt bezfazowych i chodnik z kostek fazowanych

Powierzchnie próbek wyprodukowanych na „tradycyjnym” cemencie oraz TioCemie®, zabarwiono rodaminą, czyli organiczną substancją. Porównawcze partie wyrobów naświetlano następnie przez 24 h. Po zakończeniu badania zaobserwowano na powierzchni betonu z cementu TioCem całkowite utlenienie rodaminy. Na powierzchni betonu wyprodukowanego na „tradycyjnym” cemencie bez właściwości fotokatalitycznych nie zaobserwowano zmniejszenia ilości zanieczyszczenia organicznego (odbarwienia). Dodatkowe, specjalistyczne, testy laboratoryjne na wyrobach ZPB Kaczmarek wykonał dostawca cementu, firma Heidelberg Cement w swoim laboratorium Heidelberg Technology Center w Leimen. Otrzymane wyniki, redukcji NO<sub>x</sub> w powietrzu o 24%, zgodnie z włoską normą UNI 11247:2007 „NO<sub>x</sub> degradation”, potwierdziły wysoką aktywność fotokatalityczną kostki brukowej w zakresie redukcji zanieczyszczeń powietrza [13]. Kraje Europy Zachodniej fotokatalityczne nawierzchnie betonowe stosują w szczególności w okolicach szkół, przedszkoli oraz miejsc, w których przebywa najmłodsza część społeczeństwa [14]. Polskim przykładem wykorzystania tego rodzaju technologii jest budowa, między innymi, ścieżki rowerowej w Zielonej Górze, na której nawierzchnię dla rowerzystów wykonano z elementów nefazowanych, a sąsiedni ciąg pieszy w innej kolorystyce z kostek fazowanych, na bazie spoiwa TioCem® – fot. 7.
